**ОЦЕНКА ФАКТИЧЕСКОГО ТЕХНИЧЕСКОГО СОСТОЯНИЯ
СТРОИТЕЛЬНЫХ КОНСТРУКЦИЙ НА ВОЗМОЖНОСТЬ НАДСТРОЙКИ
ДВУХ ЭТАЖЕЙ НА НЕДОСТРОЕННОЕ ЗДАНИЕ**

А.Т. Дуйшеев, А.К. Акматов, В.С. Семенов, А.Т. Асанакунов

**ASSESSMENT OF THE ACTUAL TECHNICAL STATE
OF BUILDING STRUCTURES FOR THE POSSIBILITY OF ADDING TWO FLOORS
TO AN UNFINISHED BUILDING**

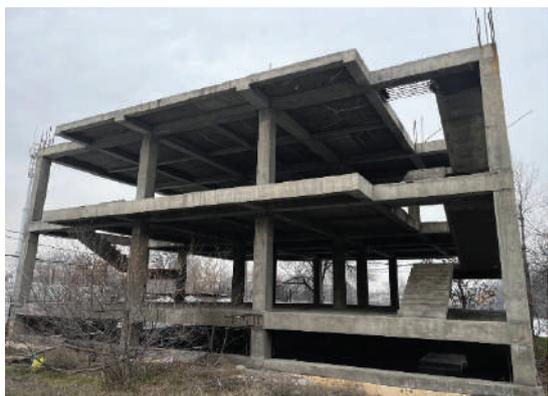
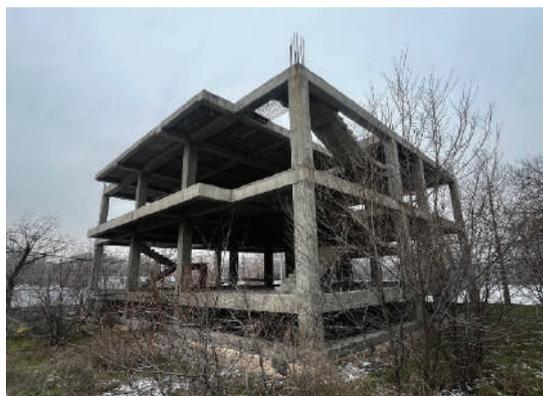
Рассматриваемый объект имеет прямоугольную конфигурацию с осевыми размерами в плане 16,8×15,0 м. Здание двухэтажное с цокольным этажом. Высота надземных этажей по 3,30 м, высота цокольного этажа – 3,10 м. Вход в цокольный этаж организован с первого этажа через лестничные клетки расположенные между осями «1-2», а также «3-4». Вход на первый этаж планируется с южной стороны здания. Общий вид здания приведен на рисунке 3 а, б. Планы этажей были представлены в виде графических материалов.

Рисунок 3 – Фасады рассматриваемого объекта

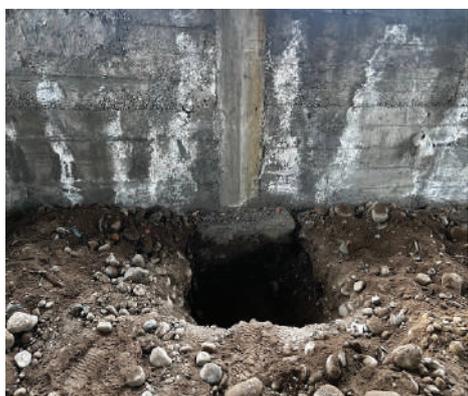
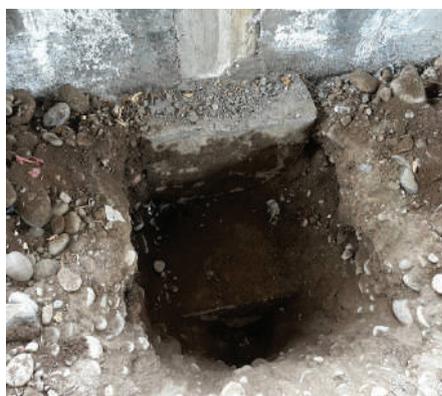
По результатам вскрытия было установлено следующее: фундамент под колонной в осях «1/В» столбчатый – двухступенчатый, параметры первой ступени: 900×900×600(н) мм, параметры второй ступени: 1050×1050×400(н) мм. В выполненном шурфе в осях «2/В» под колонной фундамент столбчатый трехступенчатый, параметры первой ступени: 900×900×250(н) мм, параметры второй ступени: 1500×1500×300(н) мм, параметры третьей ступени: 2400×2400×400(н) мм. Толщина бетонной стяжки 100 мм. Параметры фундаментов не соответствуют проектным решениям. Фотофрагменты вскрытых шурфов приведены на рисунках 4, а, б и 5 а, б.

Рисунок 4 – Выполненный шурф в осях «1/В»

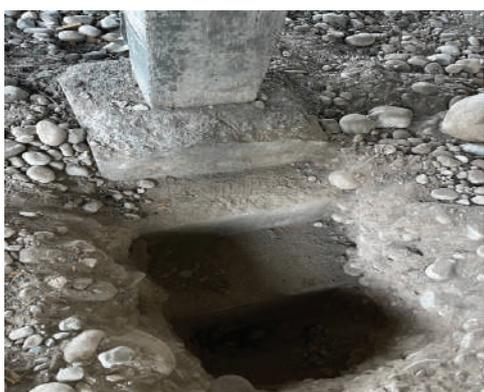
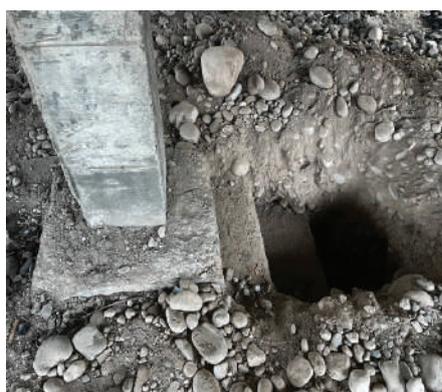
Рисунок 5 – Выполненный шурф в осях «2/В»

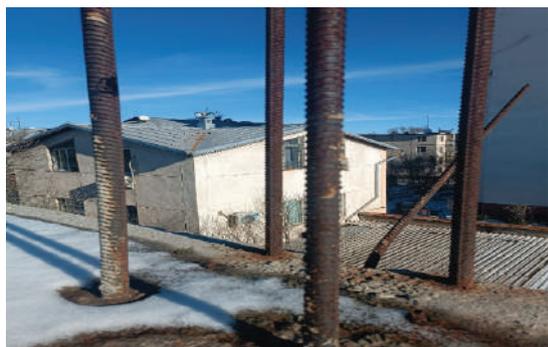
Колонна в уровне пола третьего этажа в осях «4/Б» имеет: сечение 400×400 мм, рабочую арматуру 4Ø28 мм класса А-III (А400) и 4Ø16 мм класса А-III(А400), толщина защитного слоя бетона составляет 45 мм. Сечение рабочей арматуры не соответствует проектным решениям. Согласно проекту сечение рабочей арматуры 4Ø32 мм класса А-III (А400). Поперечное сечение колонн и защитный слой соответствуют проектным решениям.

Рисунок 6 – Открытый участок колонны в осях «4/Б»

В целях недопущения коррозии арматуры, открытые и вскрытые бетонные поверхности после расчистки и смачивания водой необходимо затереть ремонтными составами на портландцементе марки не ниже М350. Для заделки использовать мелкозернистый бетон на одну ступень выше от марки бетона ремонтируемой конструкции или быстротвердеющий полимербетон. Бетонную смесь укладывать с тщательным уплотнением.

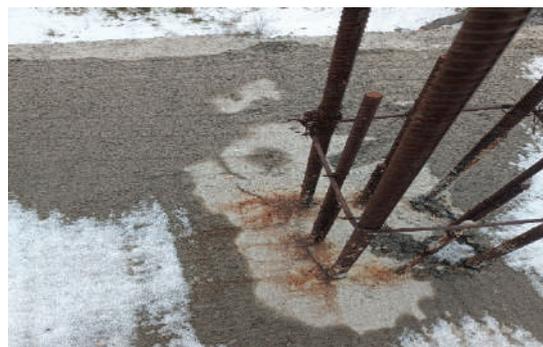
Колонна в уровне пола третьего этажа в осях «4/А» имеет: сечение 400×400 мм, рабочую арматуру 4Ø28 мм класса А-III (А400) и 4Ø16 мм класса А-III, толщина защитного слоя бетона составляет

45 мм. Сечение рабочей арматуры не соответствует проектным решениям. Согласно проекту сечение рабочей арматуры $4\varnothing 32$ мм класса А-III(A400). Поперечное сечение колонн и защитный слой соответствовал проектным решениям.

Рисунок 7 – Открытый участок колонны в осях «4/А»

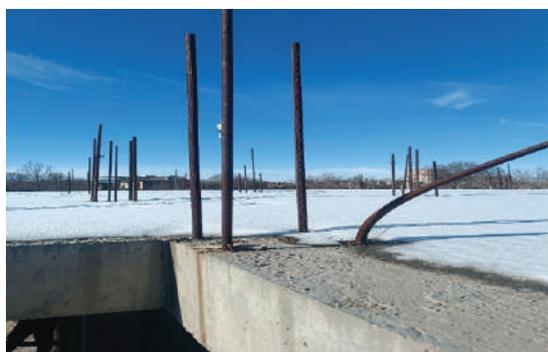
Ригель в уровне пола первого этажа в осях «2/А» имеет: сечение $400\times 400(h)$ мм, рабочую арматуру $4\varnothing 25$ мм класса А-III(A400) и $2\varnothing 18$ мм класса А-III(A400), толщина защитного слоя бетона составляет 45 мм. Сечение рабочей арматуры не соответствует проектным решениям. Согласно проекту сечение рабочей арматуры $4\varnothing 28$ мм класса А-III(A400) и $2\varnothing 20$ мм класса А-III(A400). Поперечное сечение ригеля и защитный слой соответствуют проектным решениям. Сечение рабочей арматуры, защитный слой и общие габариты ригеля соответствуют проектным решениям.

Ригель в уровне пола первого этажа в осях «3/А» имеет: сечение $400\times 400(h)$ мм, рабочую арматуру $4\varnothing 25$ мм класса А-III (А400) и $2\varnothing 18$ мм класса А-III, толщина защитного слоя бетона составляет 45 мм. Сечение рабочей арматуры не соответствует проектным решениям. Согласно проектным решениям сечение рабочей арматуры $4\varnothing 28$ мм класса А-III (А400) и $2\varnothing 20$ мм класса А-III (А400). Поперечное сечение ригеля и защитный слой соответствуют проектным решениям. Сечение рабочей арматуры, защитный слой и общие габариты ригеля соответствуют проектным решениям.

Рисунок 8 – Открытый участок ригеля в осях «2/А» и «3/А»

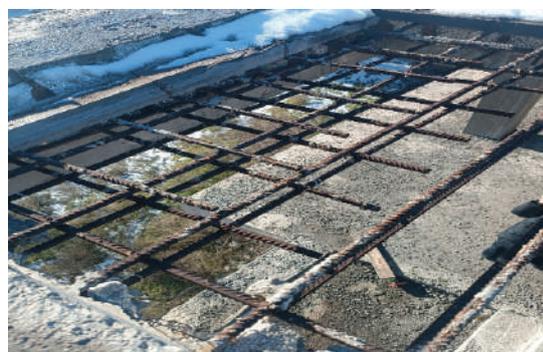
Основная сетка армирования нижней и верхней зоны монолитного перекрытия на открытом участке второго этажа в осях «А-Б/1-2» выполнено из арматуры $\varnothing 12$ мм класса А-III (А400), сеткой с шагом 150×150 мм, что не соответствует проектным решениям. Согласно проектным решениям предусмотрена установка сборных железобетонных плит перекрытий.

Рисунок 9 – Открытый участок плит перекрытий между осями «3 и 4» и «А и Б»

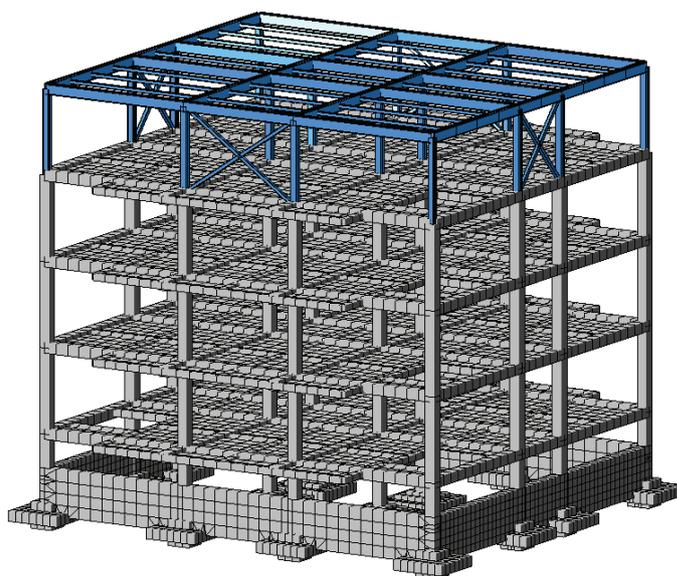
Рисунок 10 – Расчетная модель здания

Размеры каркаса приняты по проектным данным и сведениям, полученным при проведении инженерного обследования. Поверочный расчет проводили с учетом работы пространственного характера и в соответствии с первоначальными проектными предпосылками, а также с учетом фактического состояния конструкций и принятых планируемых нагрузок. Расчет выполнен в программном комплексе Лира-САПР 2021. При расчете использованы 9 загружений, первые 6 являются статическими (1-е загрузеие – собственный вес; 2-е загрузеие – нагрузка от веса кровли, ограждающих стен; 3-е загрузеие – вес пола; 4-е загрузеие – полезная нагрузка; 5-е загрузеие – снеговая нагрузка; 6-е загрузеие – нагрузка от давления грунта; 7, 8 и 9-е загрузеия представляют квазистатические силы от сейсмического воздействия в направлениях координатных осей X, Y и Z. По результатам поверочного расчета было выявлено следующее: несущие железобетонные конструкции имеют достаточную прочность и устойчивость на принятые нагрузки и комбинации нагрузок. Расчетная модель несущих конструкций здания приведена на рисунке 10.
