## ОЦЕНКА СЕЙСМОСТОЙКОСТИ ЗДАНИЙ ОБЩЕОБРАЗОВАТЕЛЬНЫХ УЧРЕЖДЕНИЙ

*К.И. Кенжетаев, Р.А. Мусаков*

Приводятся результаты инженерного обследования для оценки технического состояния зданий общеобразовательных учреждений, расположенных в Чон-Алайском, Алайском районах, в Чуйской области и в городах Ош и Бишкек.

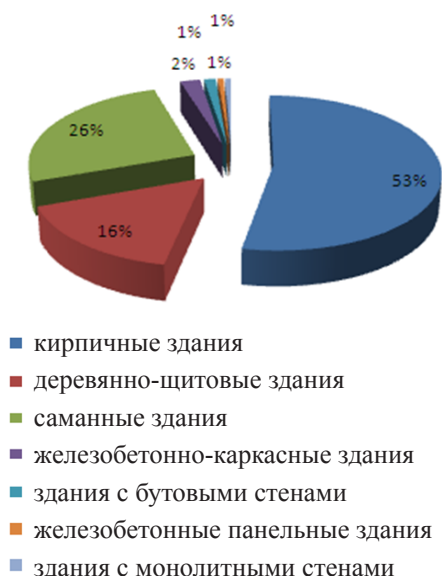
Рисунок 1– Структура застройки обследованных зданий в Чон-Алайском, Алайском районах и г. Ош

деревянно-щитовой конструкции – 16 %; здания железобетонной каркасной конструкции – 2 %; здания со стенами из бутового камня – 1 %; здания железобетонные панельные – 1 %; монолитные здания – 1 % (рисунок 1).

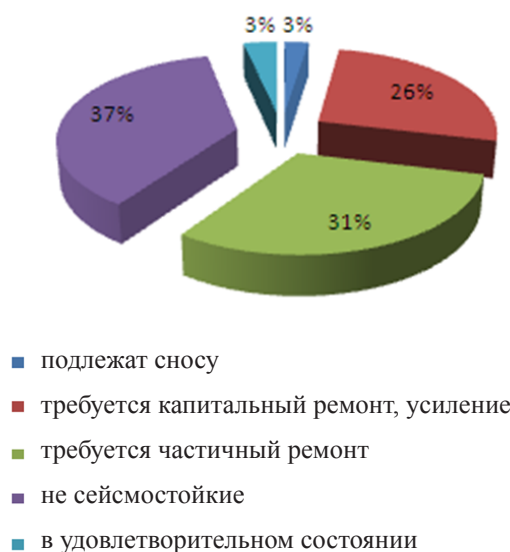
В результате проведенного обследования установлено, что около 37 % зданий являются несейсмостойкими, 26 % зданий требуют капитального ремонта, 31 % – частичного ремонта, подлежат сносу 3 % зданий, в удовлетворительном состоянии находится всего 3 % обследованных зданий (рисунок 2).

Рисунок 2 – Состояние обследованных зданий в Чон-Алайском, Алайском районах и г. Ош

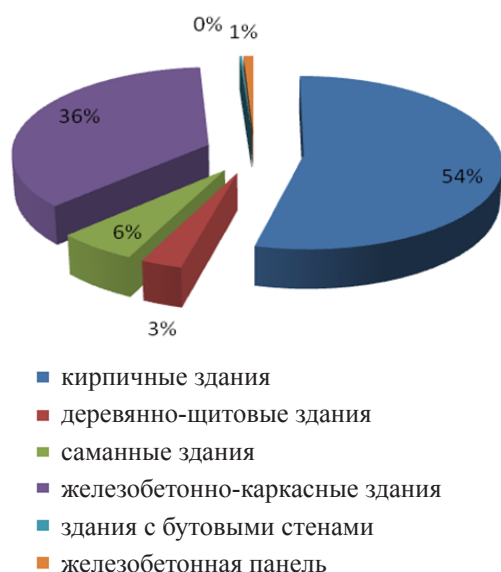
Из общего количества обследованных зданий в Чуйской области и городе Бишкек структура застройки составила: кирпичные здания – 54 %; саманные здания – 3 %; здания деревянно-щитовой конструкции – 3 %; здания железобетонной каркасной конструкции – 36 %; здания со стенами из бутового камня – 1 %; здания железобетонные панельные – 1 % (рисунок 3).

Рисунок 3 – Структура застройки обследованных зданий в Чуйской области и г. Бишкек

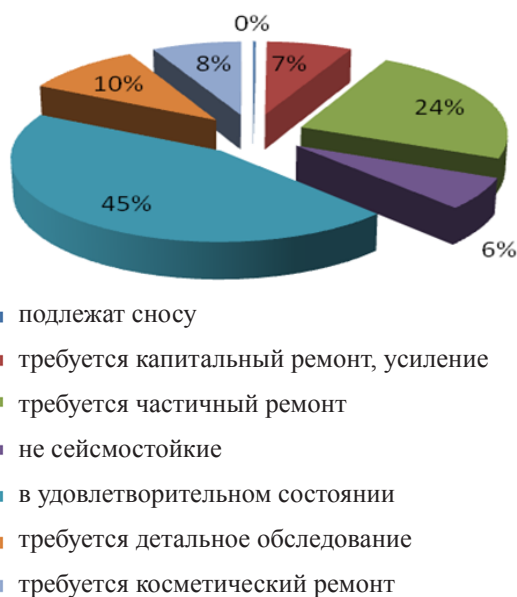
В результате проведенного обследования установлено, что около 6 % зданий являются несейсмостойкими, 7 % зданий требуют капитального ремонта, 24 % – частичного ремонта, подлежат сносу 0 % зданий, 8 % зданий необходим косметический ремонт, в удовлетворительном состоянии – 45 % обследованных зданий (рисунок 4). Здания, подлежащие к детальному обследованию, составляют 10 % от общего количества обследованных зданий.

Рисунок 4 – Состояние обследованных зданий в Чуйской области и г. Бишкек
